Dokumenttype  
**Rapport, forureningsundersøgelse**

# **FORURENINGSUNDERSØGELSE**

## **DANISH CROWN A/S,**

## **HOLSTEBRO**

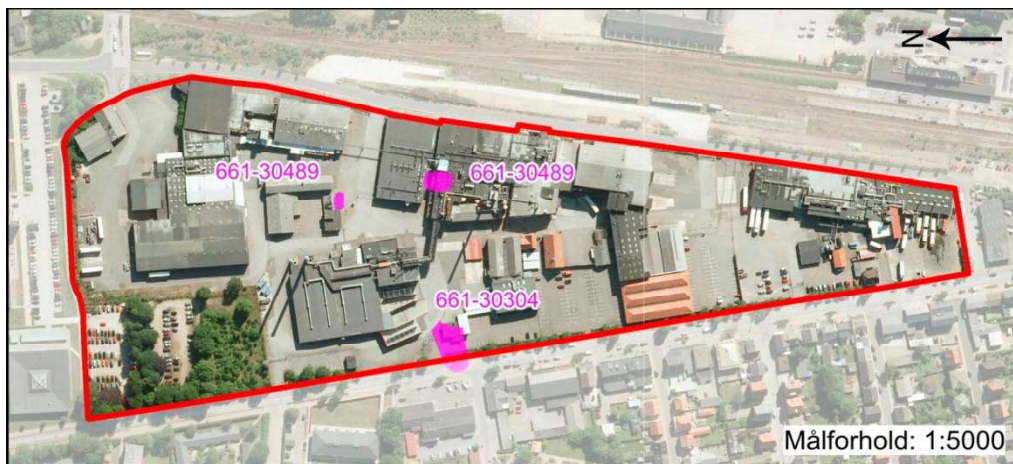
**Figur 1.1: Områder kortlagt på Vidensniveau 2 efter Jordforureningsloven.**

På lokaliteten er der ved tidligere undersøgelser konstateret jordforureninger i flere områder. Tre mindre områder (Figur 1.1) er kortlagt på Vidensniveau 2 efter Jordforureningsloven. I de områder, hvor de kendte forureninger er velafgrænsede, er der ikke udført yderligere undersøgelse.

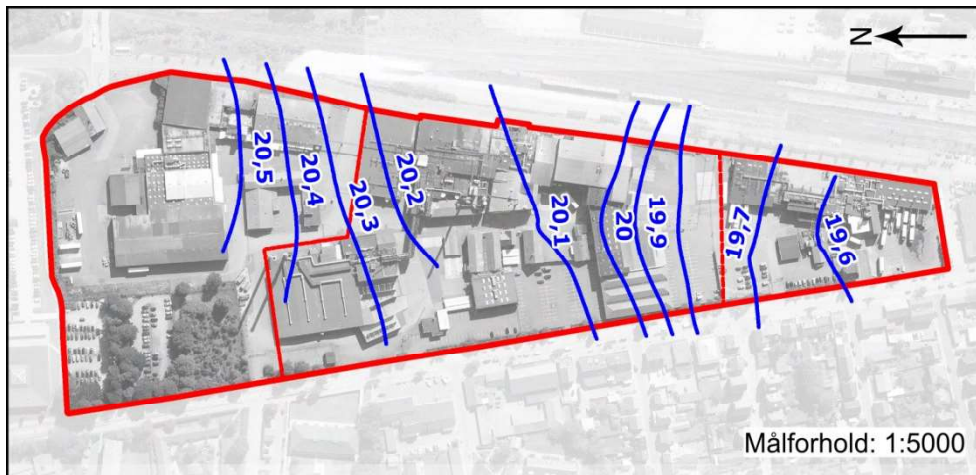
Figur 3.1: Potentialekort over strømningsforhold i det terrænnære grundvand.

Det fremgår af tabel 3.7, at vandspejlet findes ca. fra 1,55 - 3,14 m u.t. På baggrund af de udførte pejlinger er grundvandets strømningsretning bestemt. Ud fra boringernes indbyrdes placering indikerer pejlingerne en sydlig strømningsretning, hvilket er illustreret på figur 3.1. Gradienten for hele området er beregnet til  $i = 2,1 \text{ ‰}$ .
