HOLSTEBRO KOMMUNE

UNDERSØGELSE AF OVERSVØMMEDE RIGKÆR VED GRYDHOLT

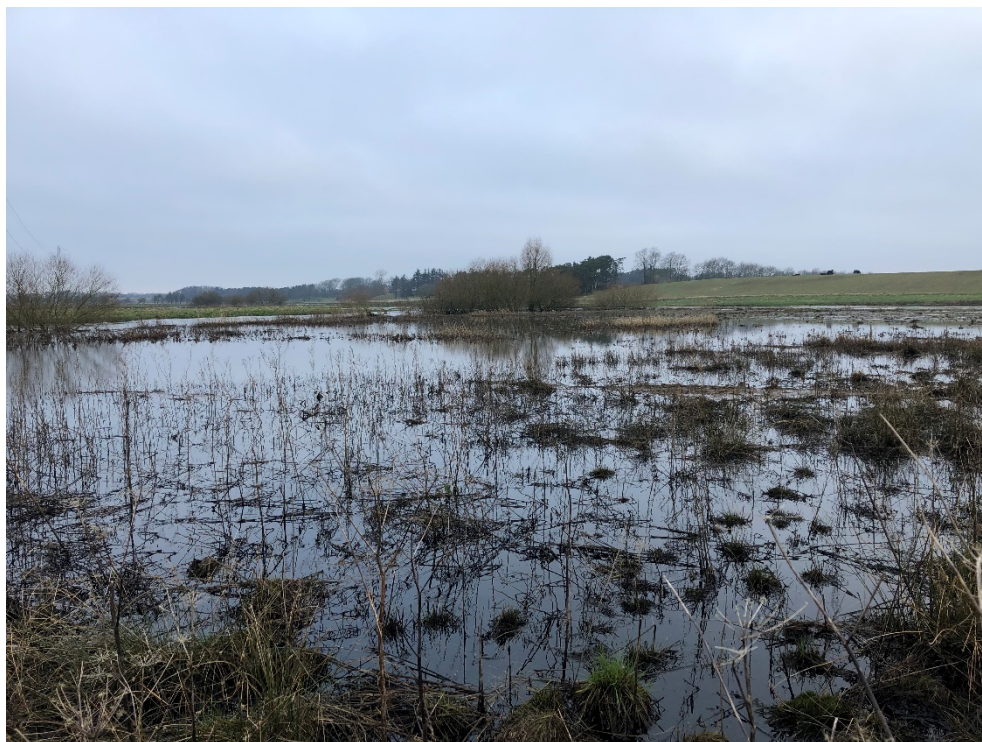
Figur 1-1 Oversvømmelser i den nordvestlige del af området ved Grydholt som følge af høj vandstand i Storåen (6.3 2020).

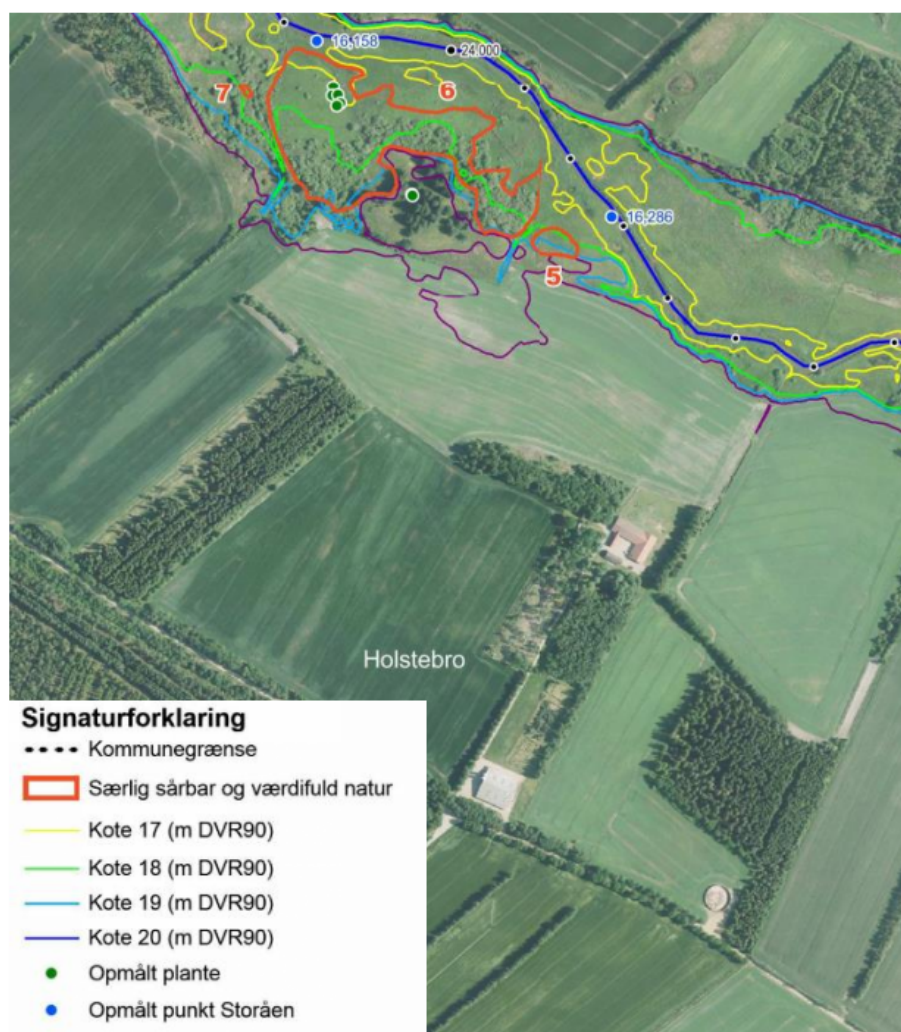
Figur 3-1

Kort fra VVM-rapporten (fig. 9-46). Kortet viser koter fra højdemodellen i og omkring undersøgelsesområdet. Særligt værdifulde naturlokaliteter er markeret med rød. Opmålte planter og punkter i Storåen er foretaget i december 2019 af biologer fra Holstebro Kommune og COWI.

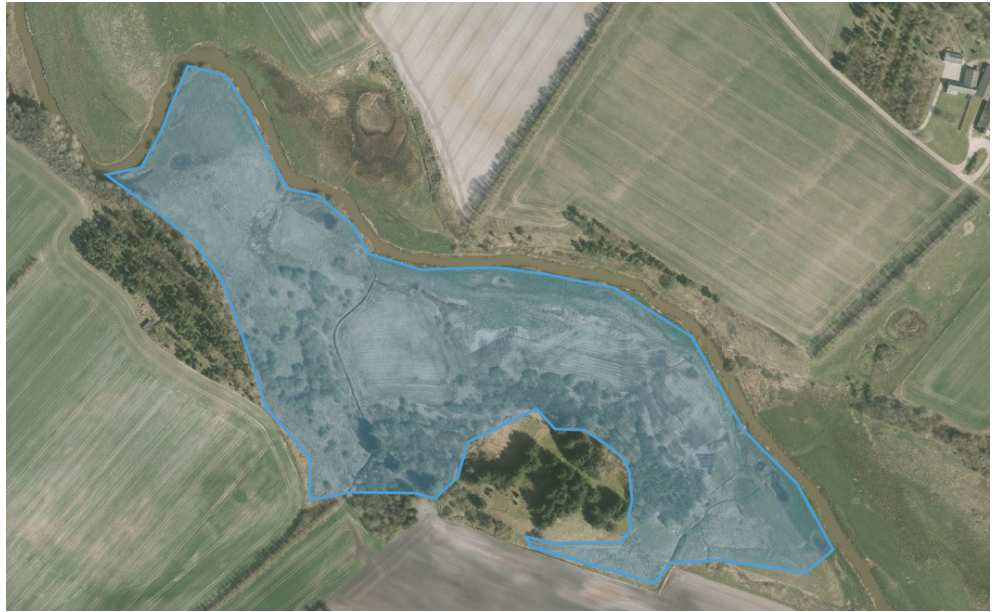
Figur 3-2 Afgrænsning af det besøgtede område (COWI, marts 2020).

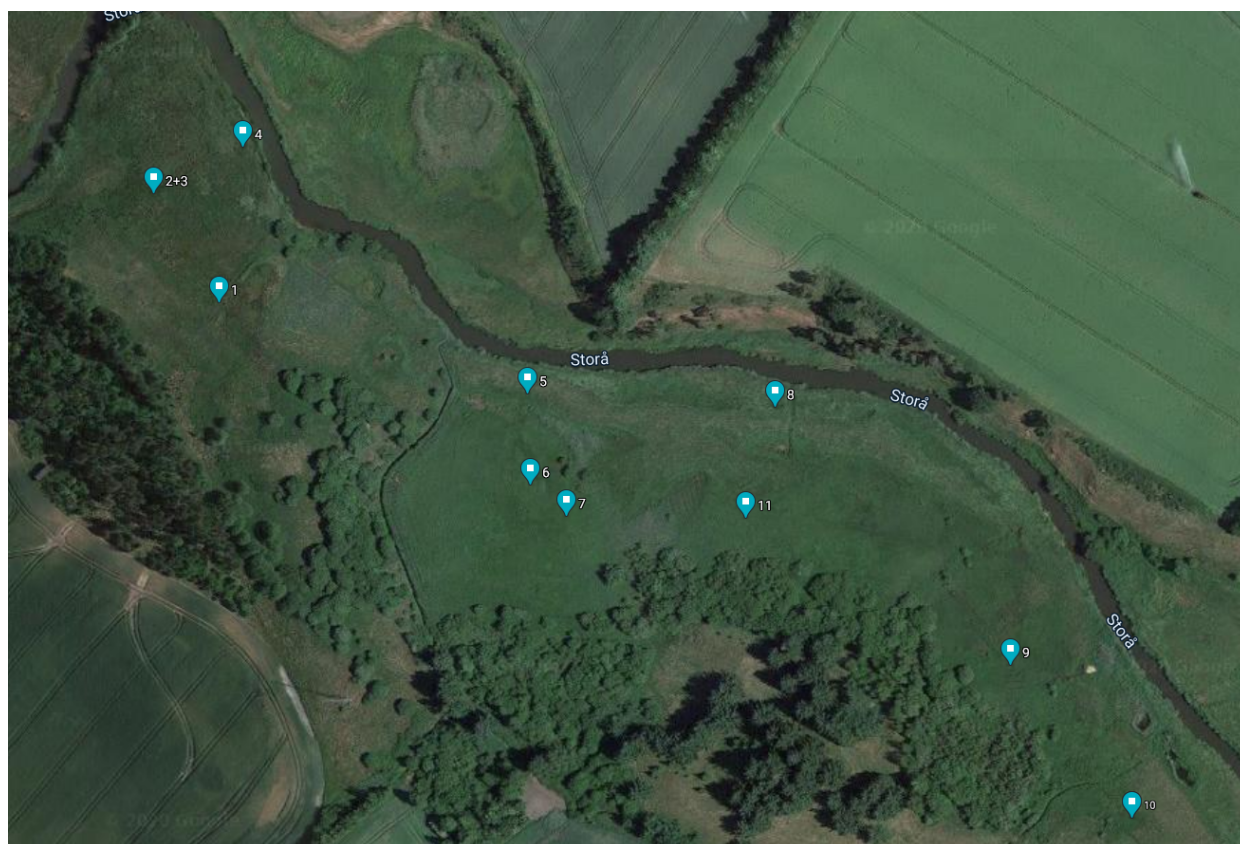
Figur 4-1 Steder, hvor der blev indsamlet materiale til bestemmelse af næringskoncentration i sediment. Ved plot 2+3 var der to typer af aflejret sediment til stede. Derfor blev der her taget to prøver inden for et meget lille geografisk område.

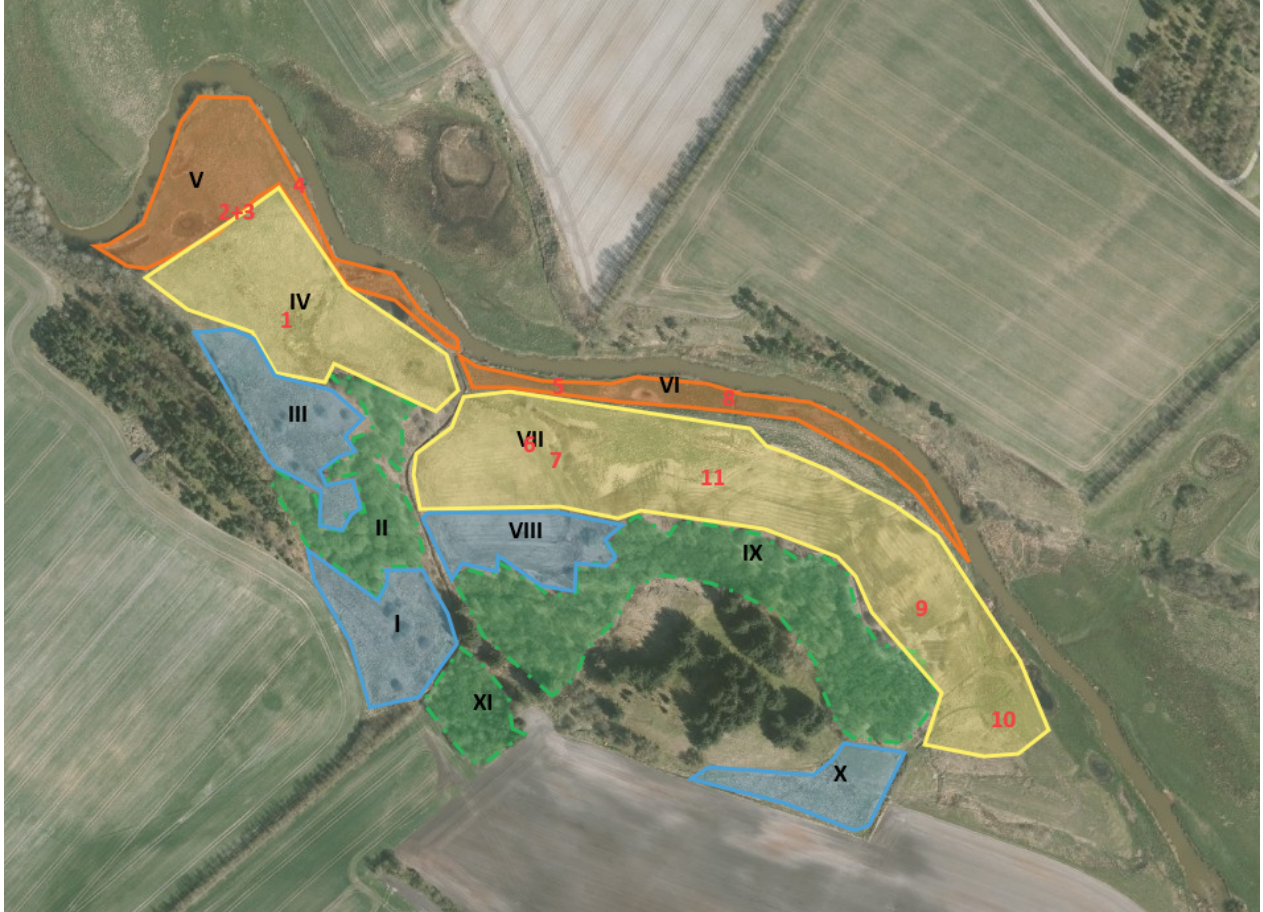
Figur 5-1 Undersøgelsesområdet inddelt i delområder (romertal). De orange områder har spredt til udbredt aflejring af sandet eller fint sediment fra vandløbet. Gule områder har mindre aflejringer af fint sediment. Grønne polygoner er områder med krat, hvor der har været høj vandstand men ikke ser ud til at være aflejringer. Blå polygoner er områder med fugtig-våd eng, hvor der ikke ser ud til at være aflejringer. Røde tal indikerer indsamlede sedimentprøver.

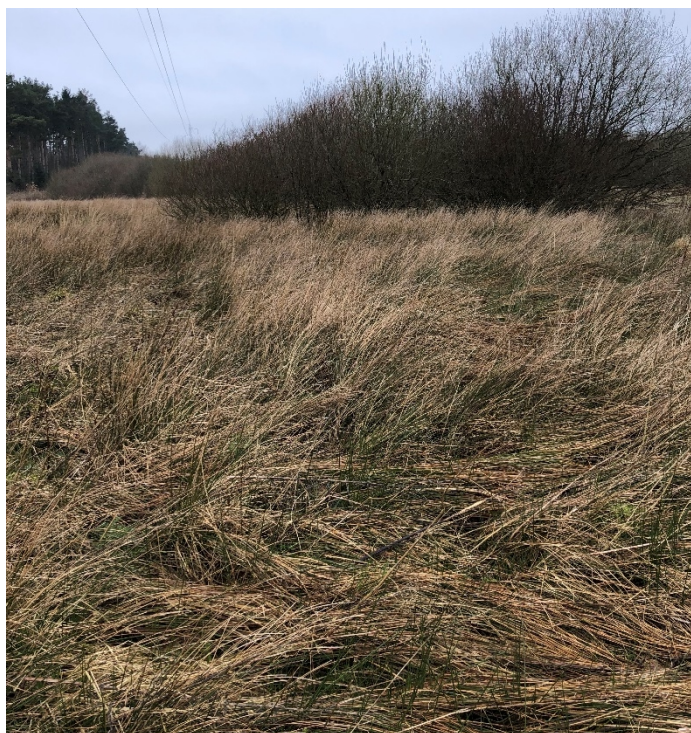
Området er en fugtig eng. Der er hverken spor af oversvømmelse eller aflejringer.

Figur 5-2 Delområde I, fugtig eng.

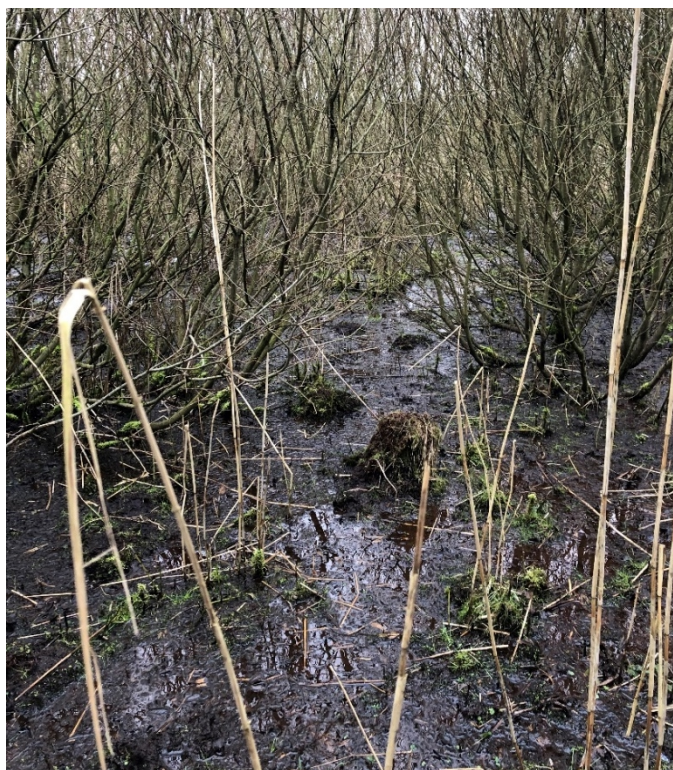
Fugtigt til vådt pilekrat, hvor der tydeligvis har stået blankt vand i en periode. Der er dog ingen tegn på aflejringer af vandløbssediment.

Figur 5-3 Delområde II. Fugtigt til vådt pilekrat

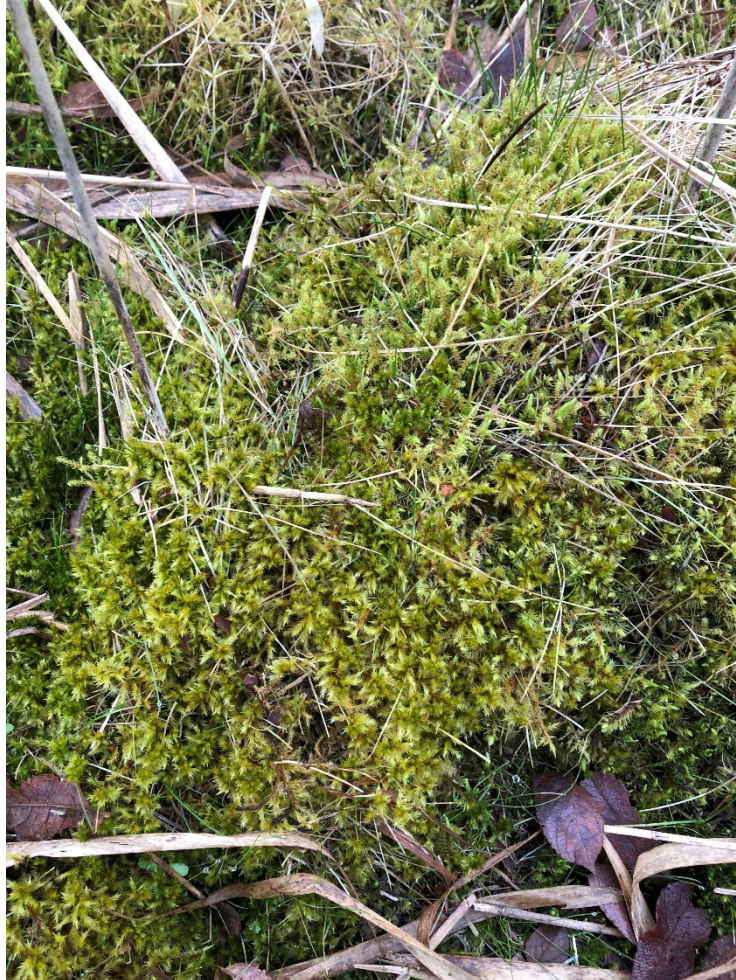
Der er et område med fint rigkær i kanten af pilekrattet, hvor der bl.a. er en fin bestand af den karakteristiske art for habitatnaturtypen rigkær, 7230, glinsende kærmos (*Tomentypnum nitens*). Rigkæret befandt sig over oversvømmelsesko-tens maksimum (~50 cm over højeste vandstand).

Figur 5-4 Rigkær med glinsende kærmos (*Tomentypnum nitens*). Dette område lig-ger væsentligt over (~50 cm), vandspejlskoten da vandstanden var på sit højeste.

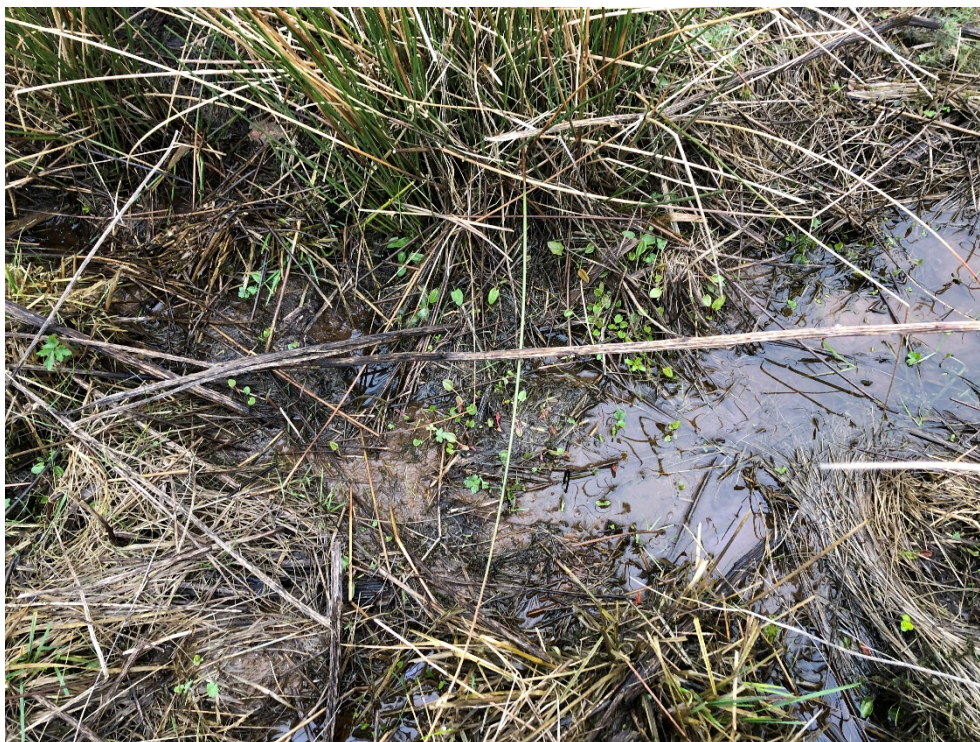
De to delområder adskiller sig ikke væsentligt fra hinanden vegetationsmæssigt. Begge dele er fugtig til våd, næringsrig eng. Delområde IV er nærmere åen, og nogle steder er der muligvis sedimentaflejringer, der stammer fra vinterens oversvømmelse. Det består af en blanding af fint, organisk materiale og fint sand. Det er dog ikke muligt med sikkerhed at afgøre, hvorvidt det bare er blot-tet jord mellem tuerne, eller om det er sediment fra vandløbet. Sedimentprøve 1 er indsamlet her (Figur 5-5).

Figur 5-5 Plot 1. Mulige aflejringer af vandløbssediment mellem tuerne af lysesiv. Sedimentet var relativt fint

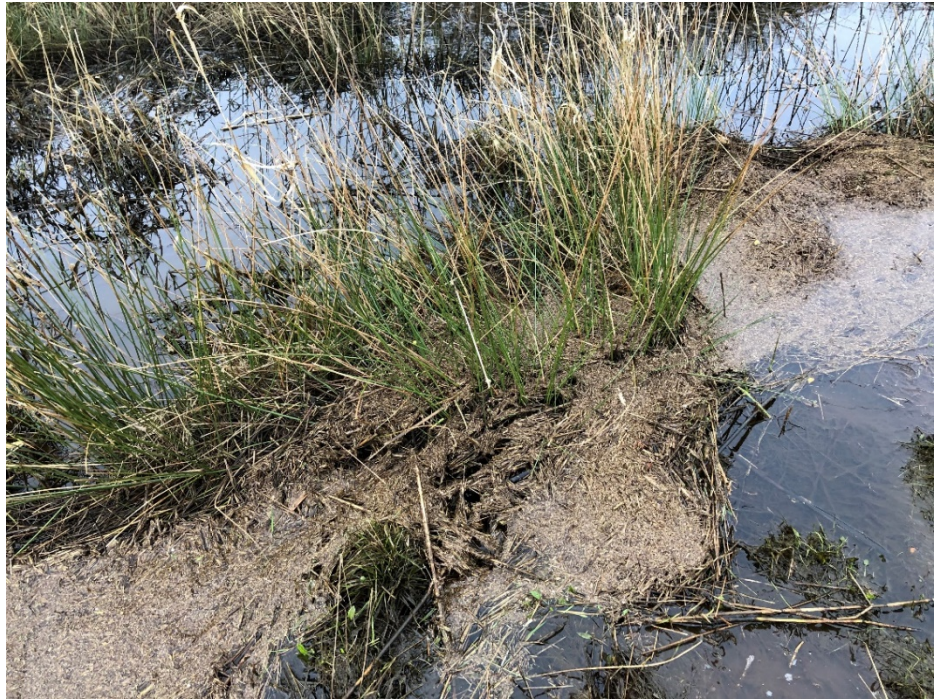
Engstykket er vandløbsnært og meget næringsrigt med en vegetation domineret af næringskrævende stauder og græsser. Der er en del aflejringer af groft, organisk materiale (Figur 5-6), som nogle steder har en tykkelse på op til 5 cm (prøve 2). Nogle steder er der aflejringer af fint, organisk sediment, der ligger som et tyndt lag på vegetationen. Særligt de steder, hvor der endnu er vanddækket, er denne aflejringer tydelig. I disse områder har der udviklet sig et tæt dække af trådalger, der også lægger sig som et tæppe over vegetationen, når vandet falder. Disse trådalger vil også kunne berige vegetationen med næringsstoffer, når de nedbrydes hen over sommeren. Det blev forsøgt at tage en prøve af det fine, organiske sediment samt de trådalger, der vokser i forbindelse med sedimentet (prøve 3), se Figur 5-7. Dette blev gjort, da det vurderes, at der vil være en samlet belastning fra sediment og trådalgerne, der allerede har optaget en del næring, som senere vil frigives til vegetationen.

Figur 5-6 *Plot 2. Aflejringerne består af groft, organisk materiale.*

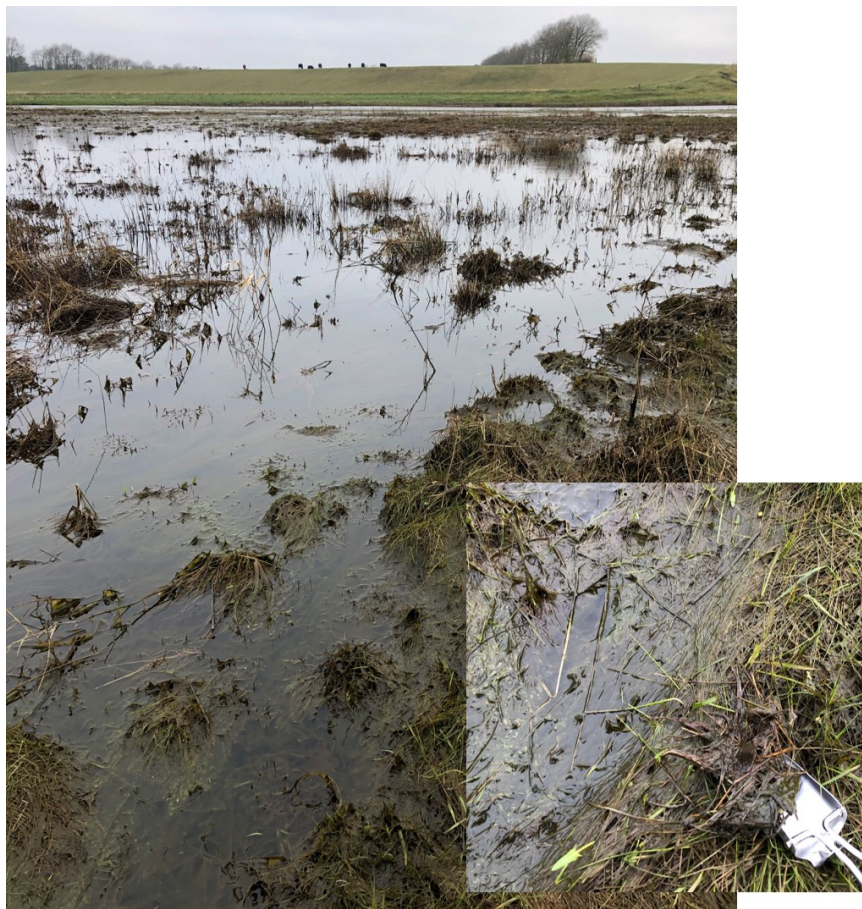
Figur 5-7 *Plot 3. Sedimentet er til en vis grad stadig opslemmet i det stillestående vand. Der er tætte bevoxninger af trådalger på vegetationen.*

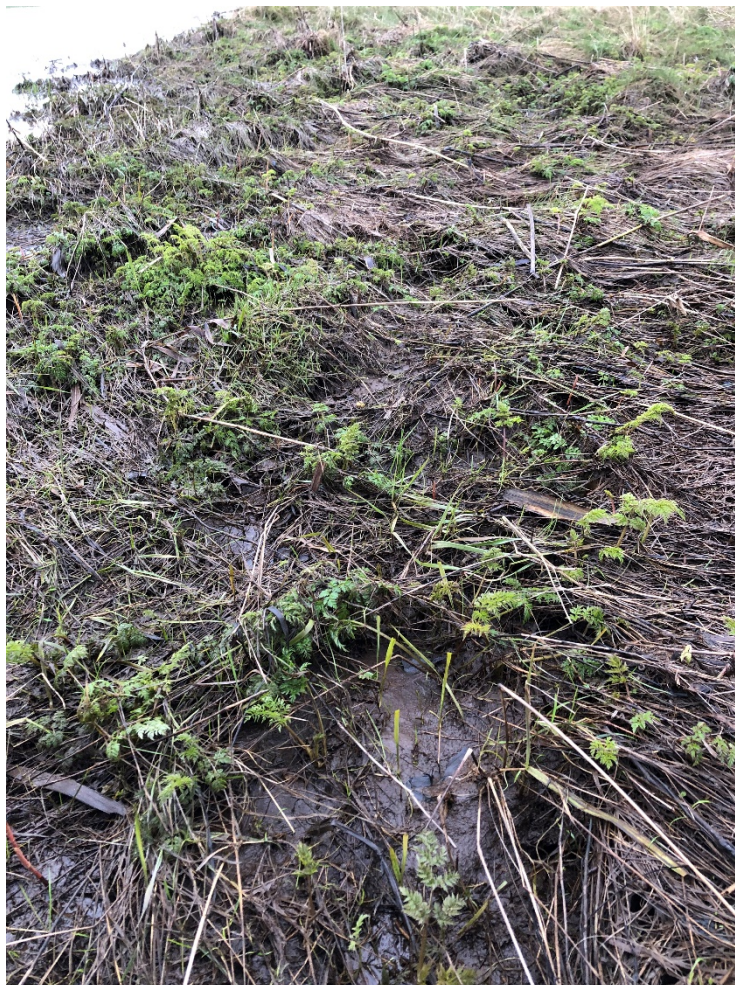
Langs vandløbet er der aflejringer af en blanding af fint sand og fint organisk materiale. Nogle steder er aflejringerne op til 2-3 cm tykke, se Figur 5-8 (prøve 4).

Figur 5-8 Plot 4. Aflejringer af relativt fint sediment helt tæt på vandløbet (vandløbet ses i øverste højre hjørne).

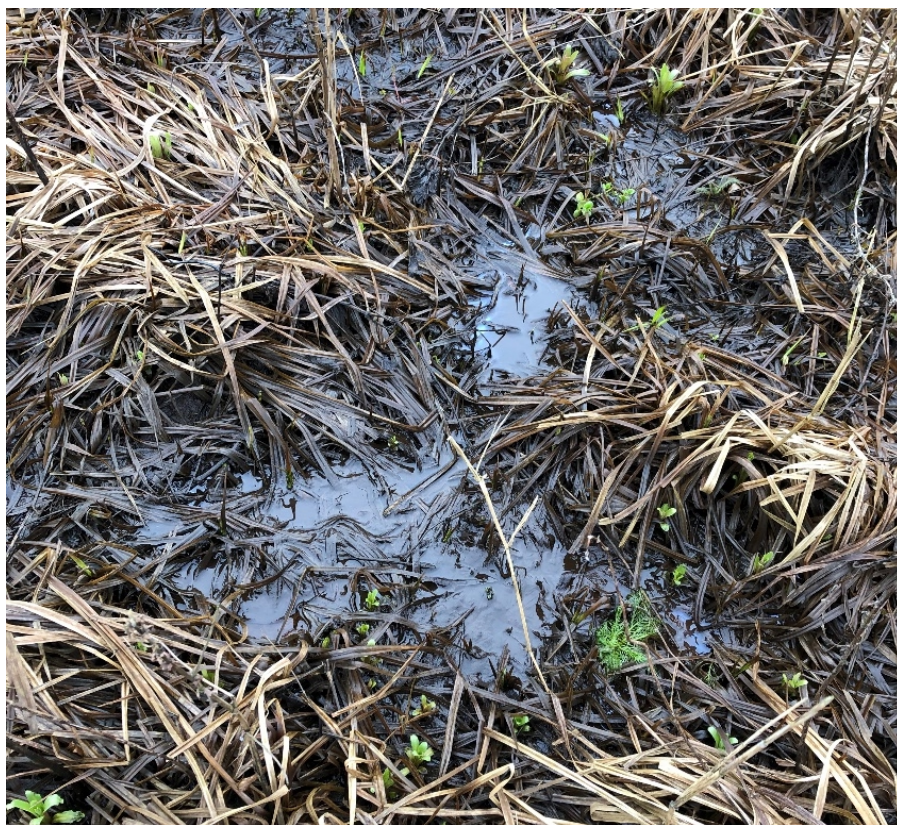
Langs vandløbet var der flere steder aflejringer af fint materiale. Der er indsamlet materiale til analyse to steder: prøve 5 (Figur 5-9) og prøve 8 (Figur 5-10). Aflejringerne tykkelse var varierende, men generelt ikke så nemme at estimere, da en del sediment var gemt i vegetationen. Tykkelse af aflejringer var op til ~1 cm. I den østlige del af arealet er der en balke langs vandløbet, der ser ud til at bremse vandets hastighed, så der ikke er tydelige aflejringer på indersiden af denne balke.

Figur 5-9 Prøve 5. Organiske aflejringer i starbevoksning.

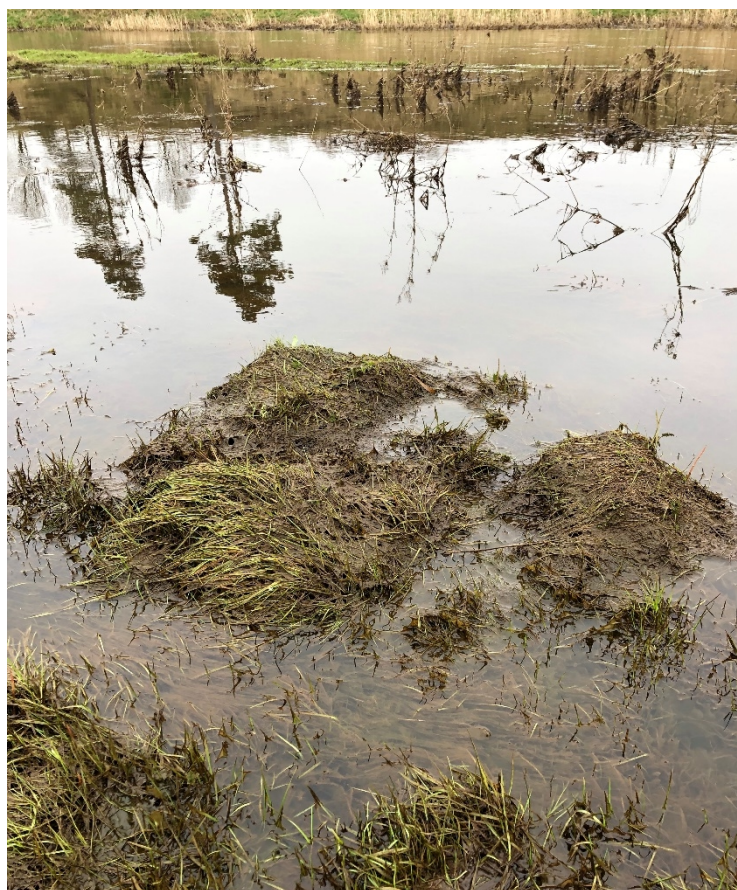
Figur 5-10 Plot 8. Aflejring af fint materiale tæt på vandløbskanten.

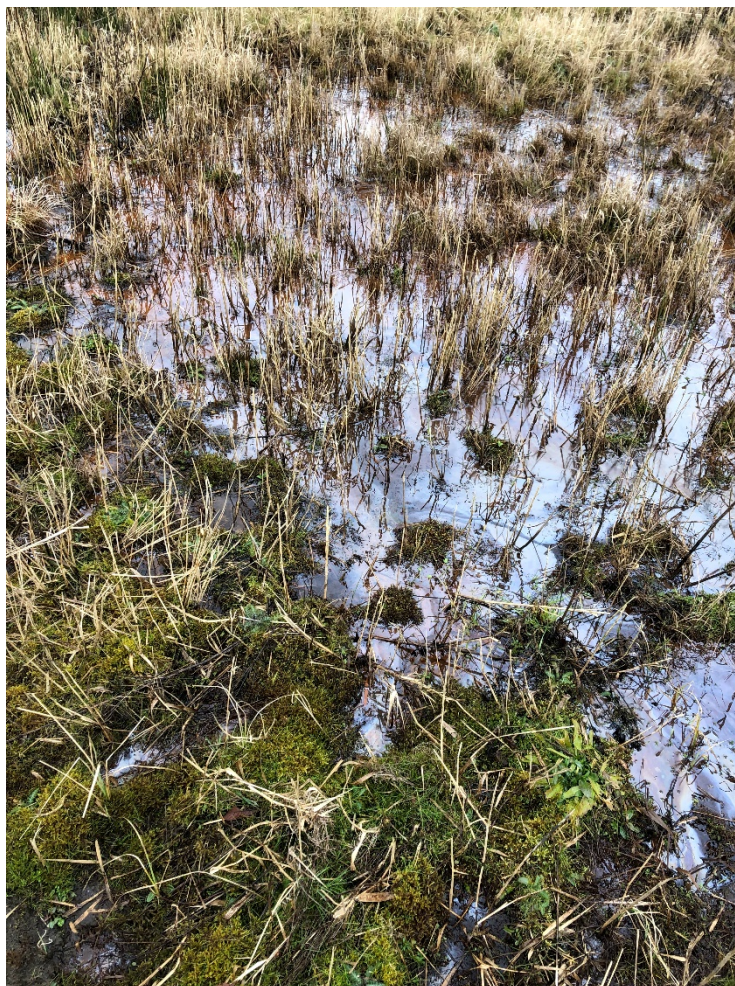
Figur 5-11 Høj vandstand i kommunens høslætområde, med dækning af rigkærs-
set spids spydmos, *Calliergonella cuspidata*, men ikke egentlige, tydelige
aflejringer. Det blottede sediment er jernholdigt med okkerfilm.

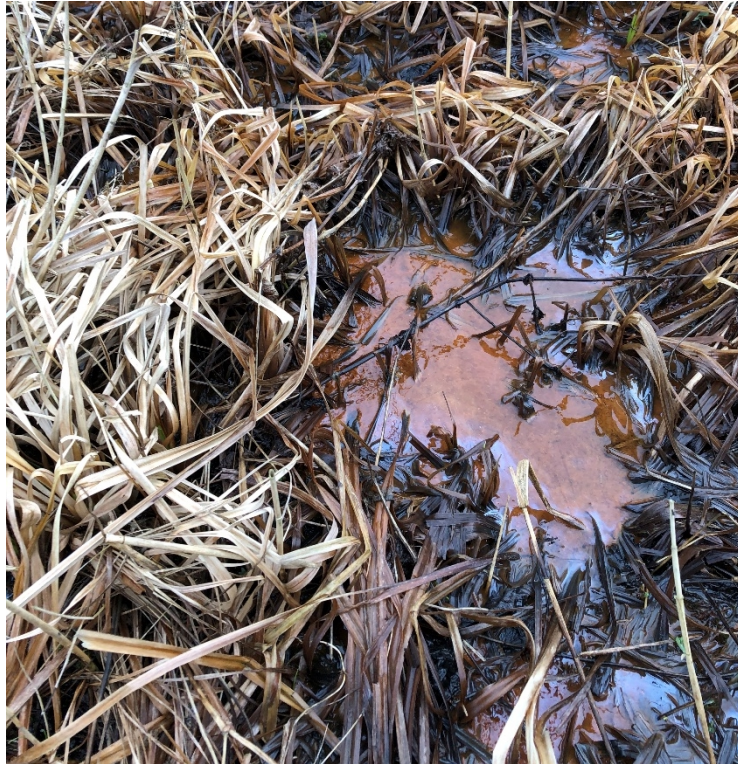
Figur 5-12 Vegetationen har tydeligvis stået under vand, men der er ikke umiddelbart aflejringer på vegetationen

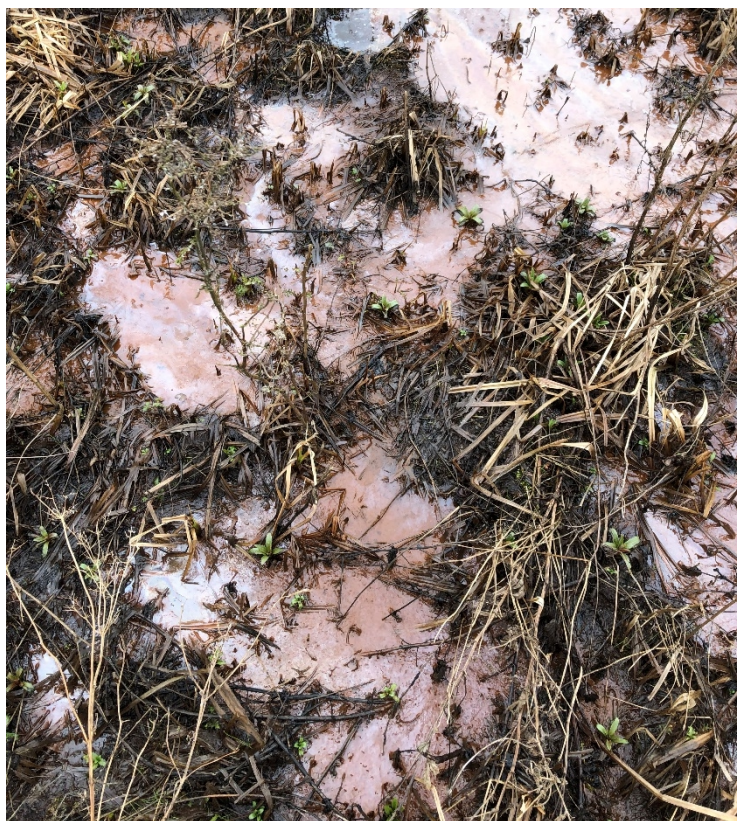
Der er indsamlet prøver til analyse fem steder i området: prøve 6 (Figur 5-13), prøve 7 (Figur 5-14), prøve 9 (Figur 5-15), Prøve 10 (Figur 5-16) og prøve 11 (Figur 5-17). Aflejringerne ved prøve 10 består af fint, næringsrigt organisk materiale og er formentlig aflejret vandløbssediment.

Figur 5-13 Plot 6. Våde, jernholdige sedimentforekomster. Der er ikke umiddelbart afsat sediment på de dele af vegetationen, der har været oversvømmet.

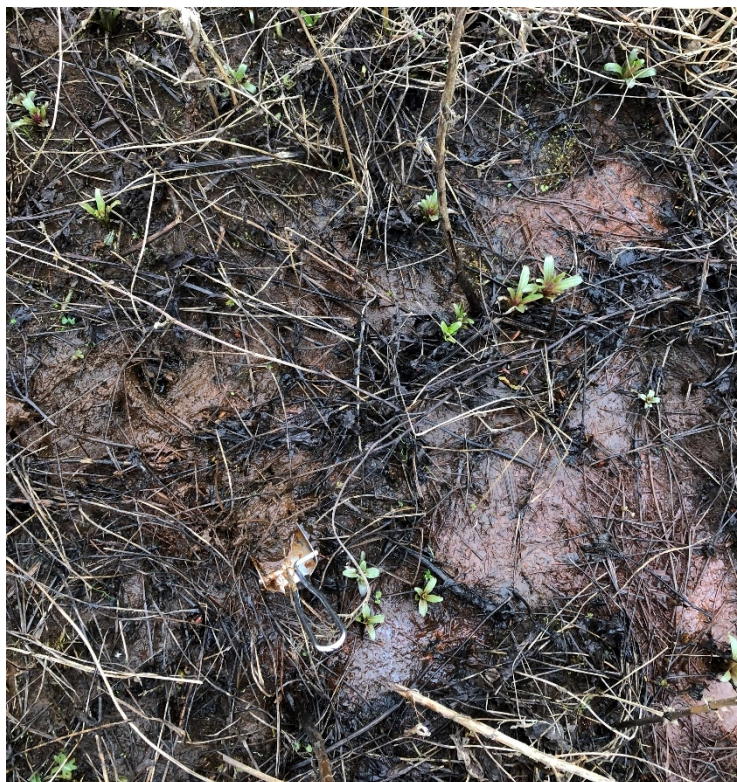
Figur 5-14 Prøve 7. Okkerholdige aflejringer i næringsrig højstaudevegetation. Tykkelsen på sedimentet er op til 3-4 cm.

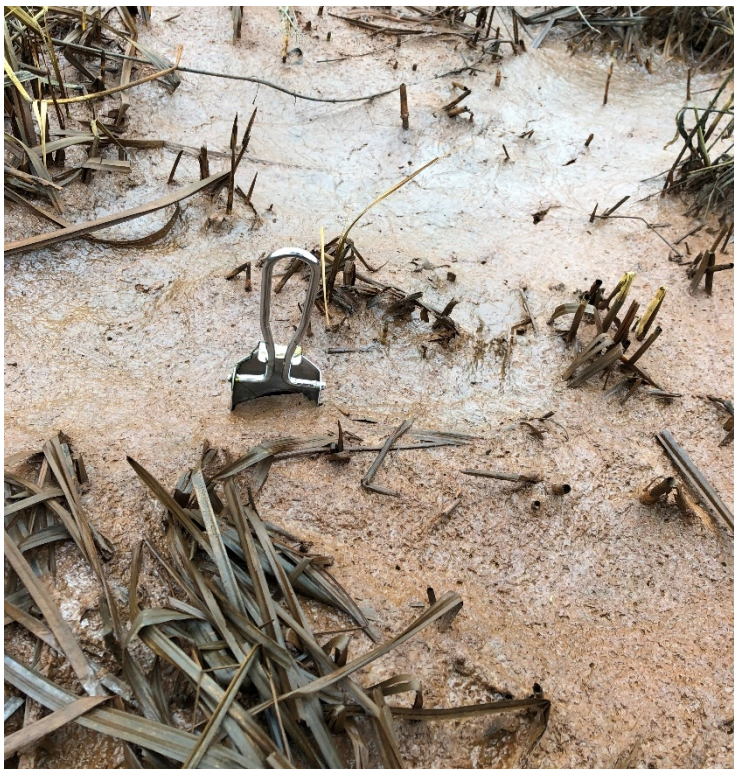
Figur 5-15 *Prøve 9. Tykke (op til 10 cm), jernholdige aflejringer. Det var dog ganske vanskeligt med sikkerhed at afgøre, om det er aflejringer forårsaget af vandløbets oversvømmelse.*

De målte fosfortal spænder fra <0,2 – 3,7 mg P/100 g tørstof og gennemsnittet for alle 11 prøver ligger på 0,97 mg P/100 g tørstof. De fleste værdier ligger inden for "normalområdet" for rigkær med værdier under 2 mg P/100 g tørstof. To prøver lå over "normalen" for rigkær: Prøve 3, der bestod af fine, organiske aflejringer med trådalger i en del af området, der stadig var delvist oversvømmet og havde et fosfortal på 2,1 mgP/100 g tørstof, (Figur 5-7); prøve 9, der bestod af tykke, jernholdige aflejringer og havde et fosfortal på 3,7 mgP/100 g tørstof (Figur 5-15).

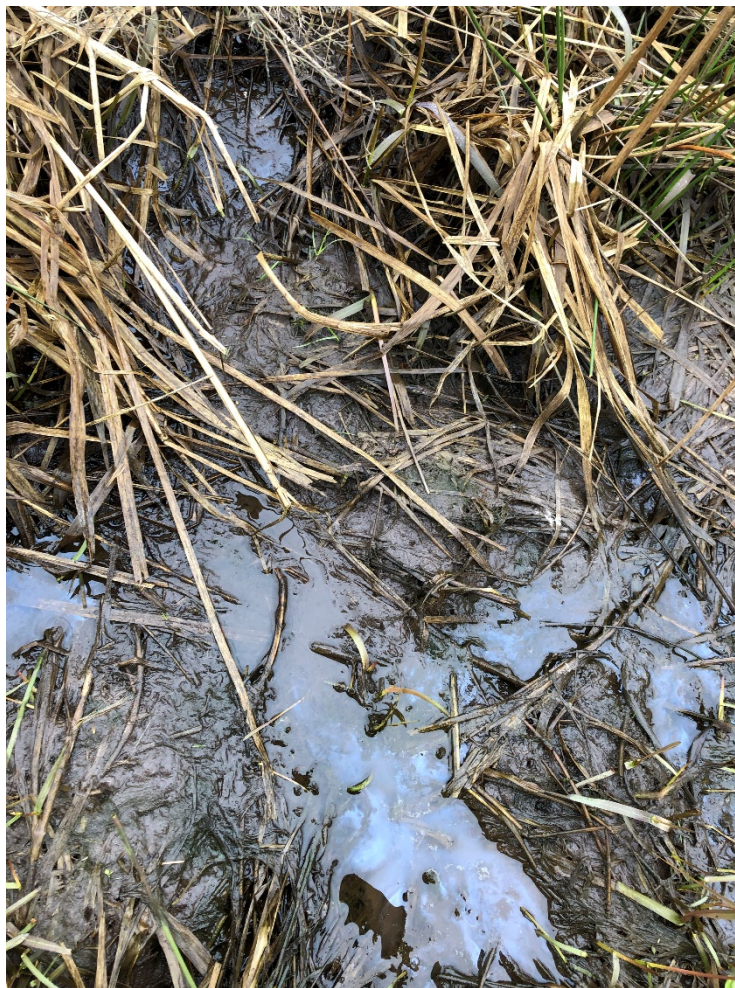
Figur 5-16 *Prøve 10. Organiske aflejringer med trådalger. Disse aflejringer er formentlig aflejret vandløbssediment.*

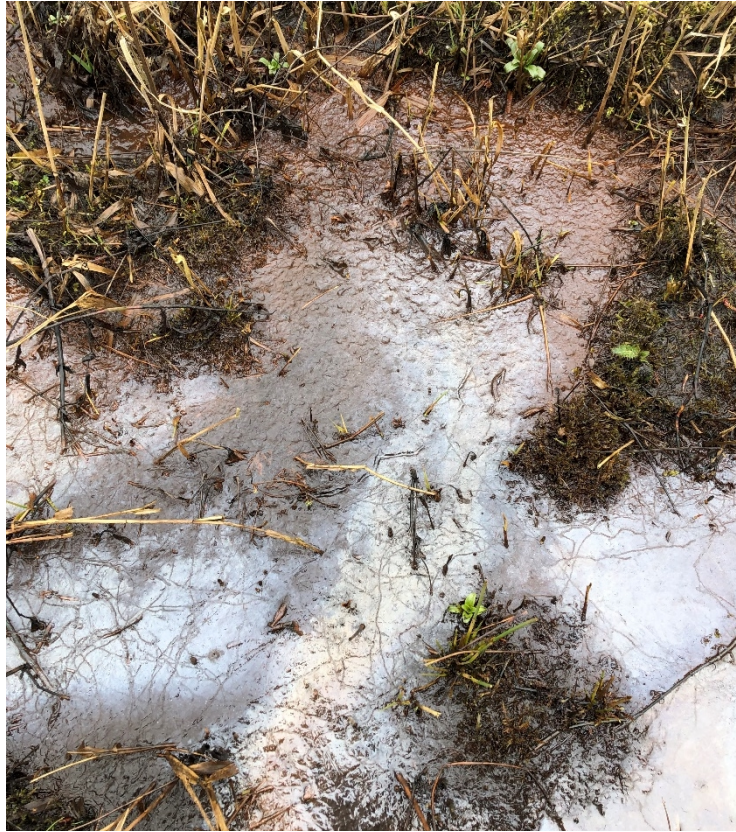
Figur 5-17 Prøve 11. Blottet sediment i høslætområdet.

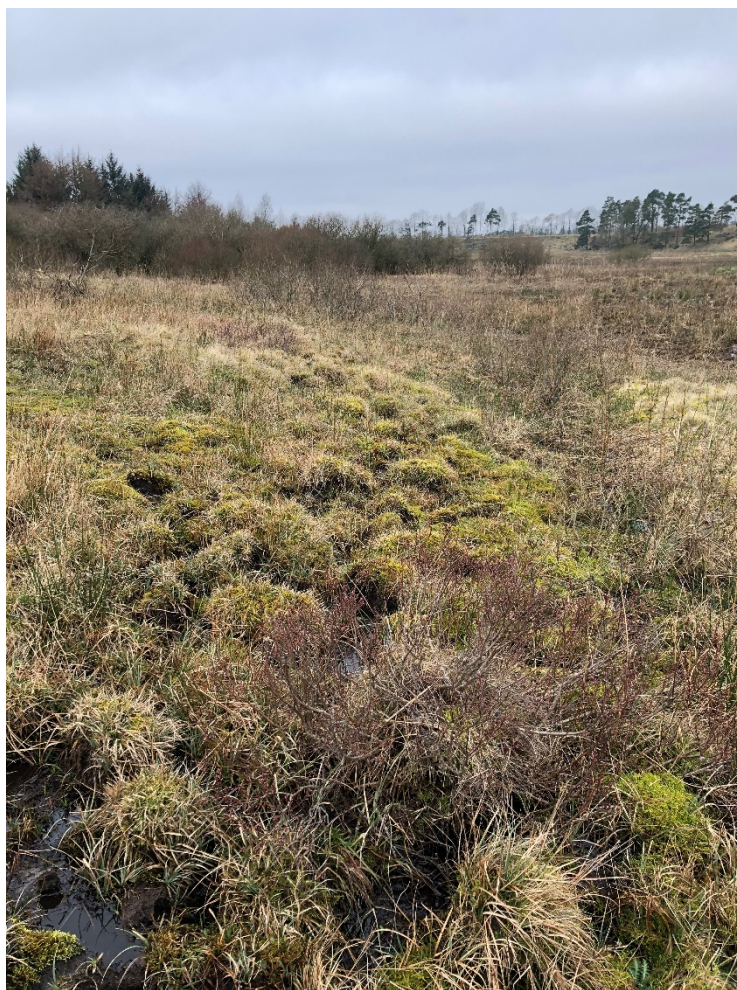
Engen ligger på skråningen op mod markerne og har ikke været udsat for oversvømmelser i vinteren 2019-2020 (Figur 5-18).

Figur 5-18 Fugtig eng og rigkær med vældpåvirkning, der ligger over oversvømmelsens maksimumniveau.

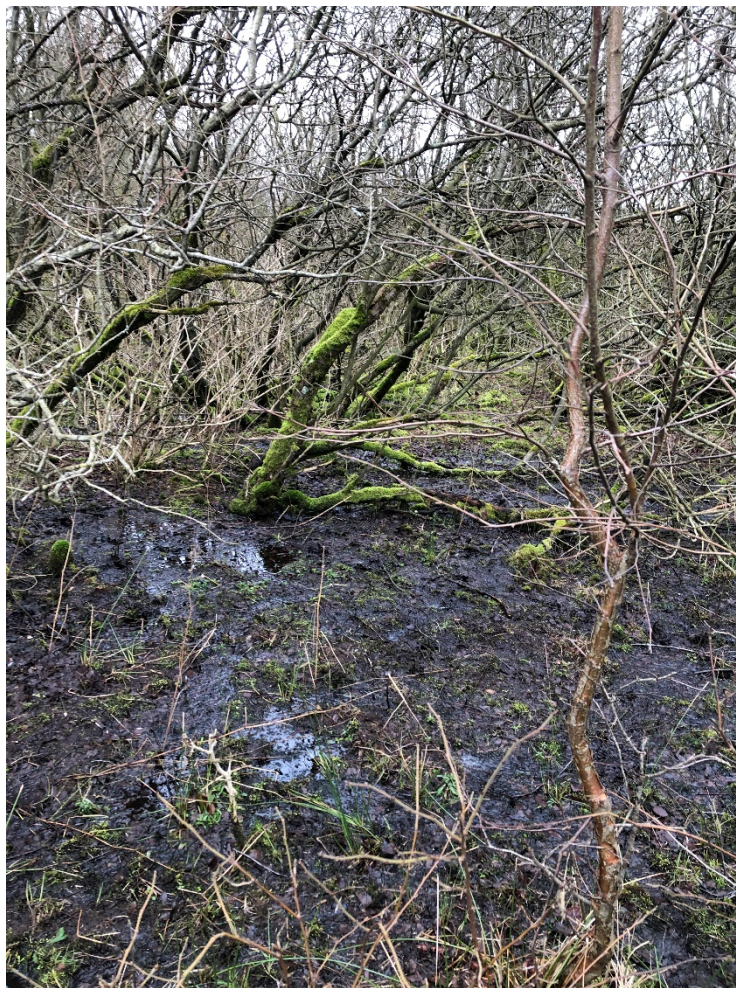
Pilekrattet har haft høj vandstand hen over vinteren, men der er ingen synlige aflejringer af vandløbssediment (Figur 5-19).

Figur 5-19 Fugtigt krat med høj vandstand, men uden tegn på vandløbsaflejringer.

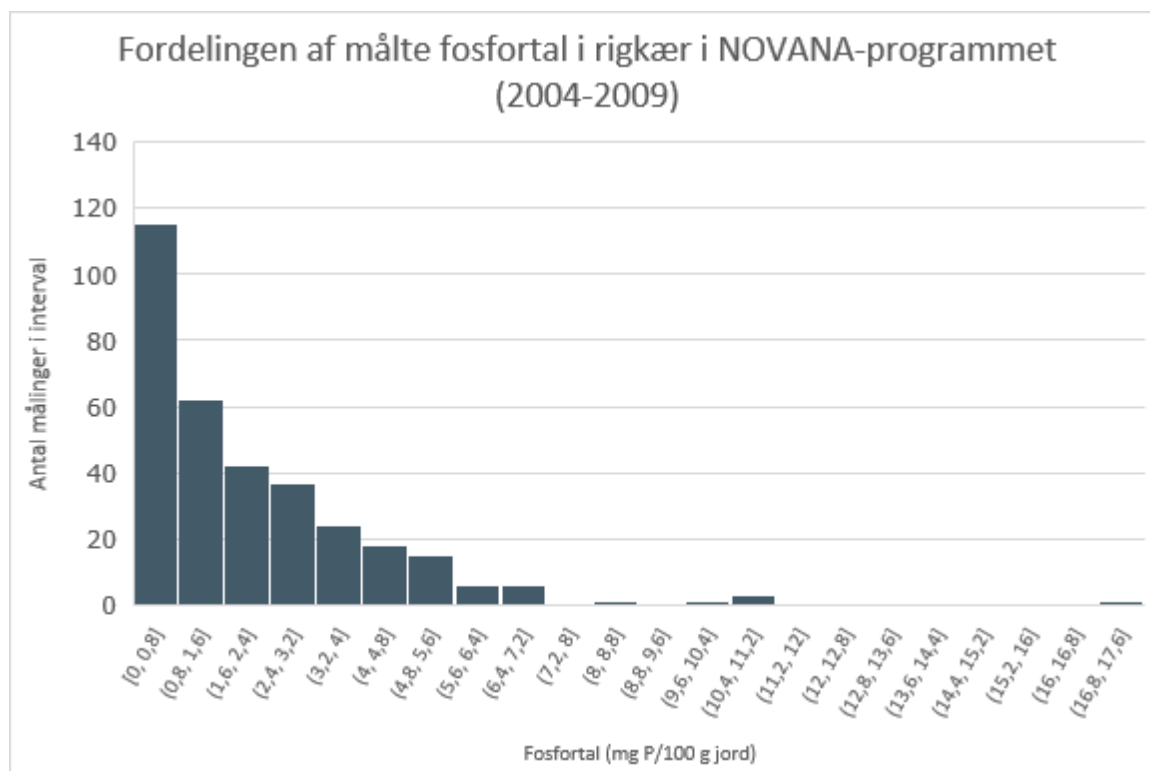
Figur 6-1 *Fordeling af målte fosfortal i rigkær i NOVANA-programmet i perioden 2004-2009*

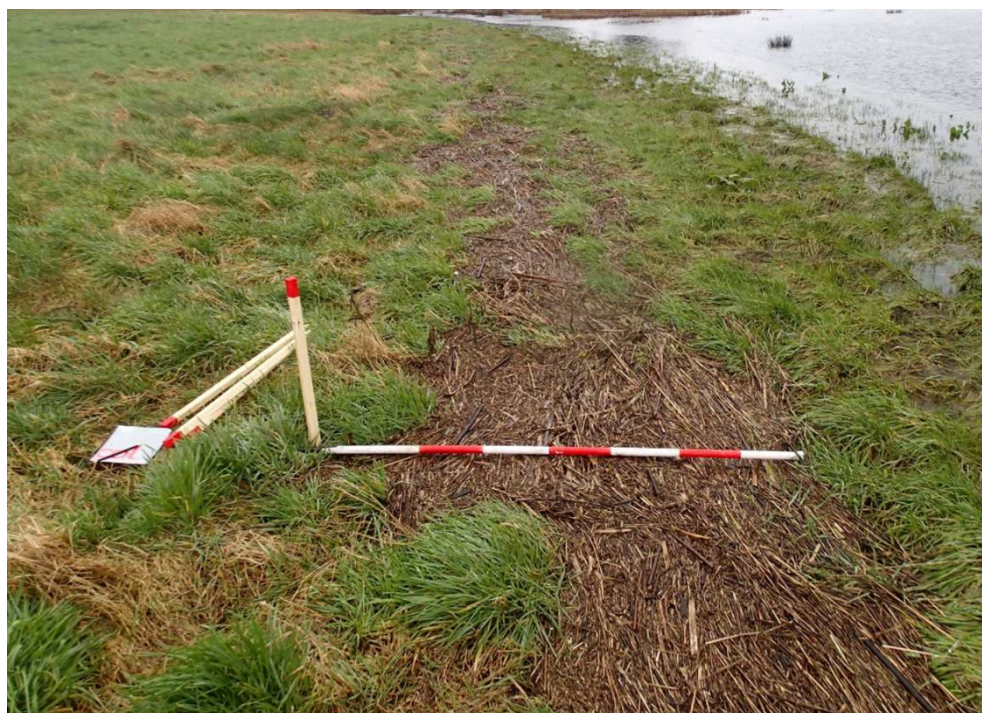
Der var et ret højt indhold af kvælstof i de grove, organiske aflejringer, som blev fundet på næringsrige enge langs vandløbet. Det betyder, at også disse aflejringer kan være relevante at holde øje med. Disse flydende aflejringer aflejres oftest ved højeste vandstandslinje (Figur 5-6). Udover at bidrage med især kvælstof, vil centimetertykke aflejringer af groft materiale lægge sig som en måtte over vegetationen og skabe en førneeffekt. Førne bevirker, at der ikke kommer lys og varme til jorden, hvilket kan hindre opvækst og fremspiring af små arter og skabe ringere vilkår for varmeelskende arter af f.eks. insekter (Figur 7-1).

Figur 7-1 Aflejringer af groft materiale langs Storåen, februar 2020. (Holstebro Kommune)

Den negative effekt af store bræmmer af førnedække fra oversvømmelserne kan også reduceres ved at sikre forstyrrelser i form af græssende dyr.
