Badevandsprofil

Badevandsprofil for Ejsingholm Strand.

Holstebro Kommune

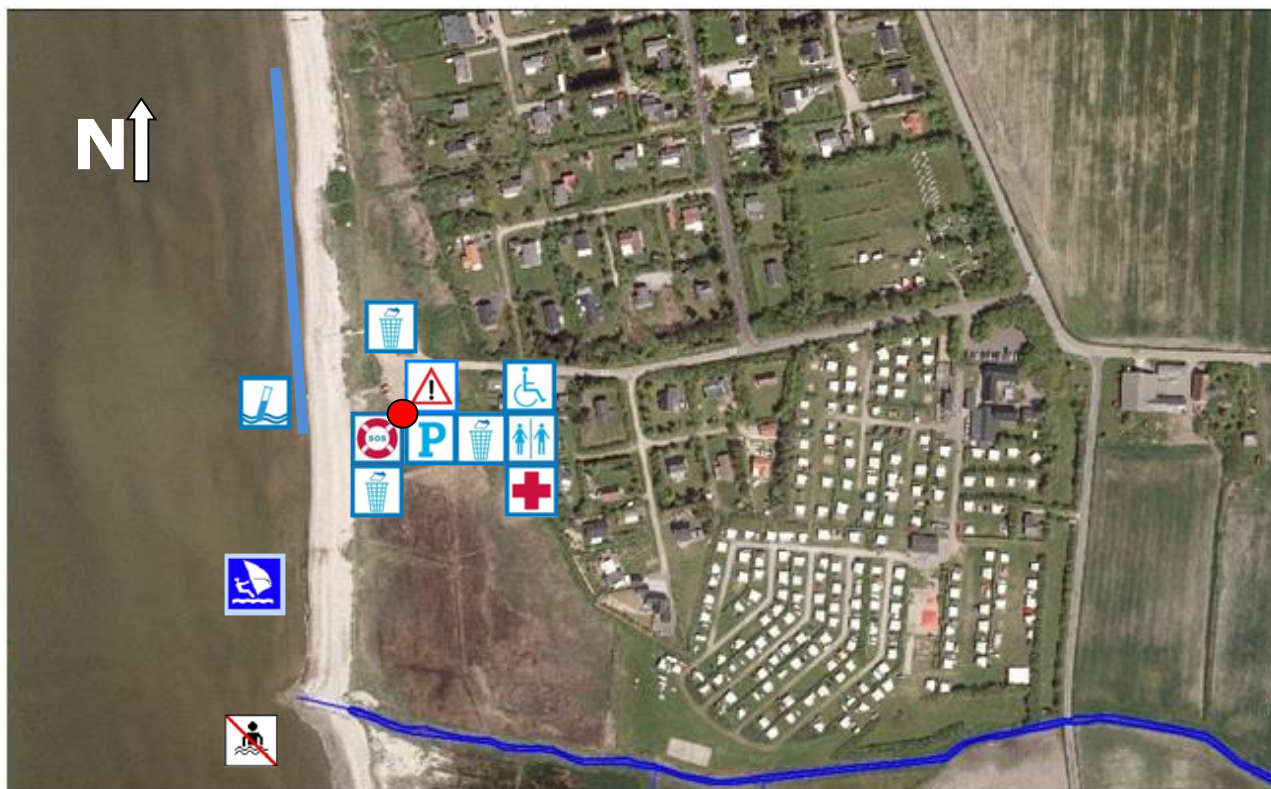
Oversigtskort

Her står du		Varsling ved forringet badevandskvalitet		Toiletfaciliteter
	Skraldespand		Kontrolpunkt		Parkering
	Redningskrans		Badning frarådes i udløbet		Surfområde
	Førstehjælpskit		Handicapfaciliteter

Stranden er 200 meter lang og er markeret med en blå streg. Vandløbet Råst Bæk er markeret med mørk blå.

Stranden udgøres af fint sand med få små sten og skaller. Havbunden ved stranden udgøres af fint sand med få mellemstore sten. Stranden er ca. 20 meter bred og 200 meter lang (se afgrænsningen på oversigtskortet).

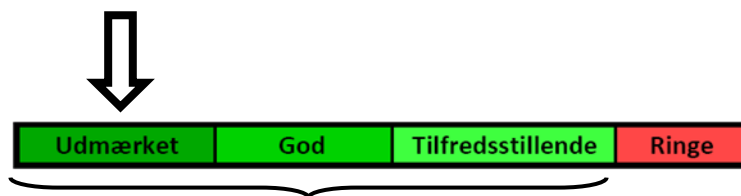
Badevandet ved Ejsingholm Strand er klassificeret: Udmærket

Klassifikationen er beregnet på basis af kontrolprøver udtaget jævnligt i badesæsonen samt prøver fra de 3 foregående badesæsoner. Strandens klassifikation revideres hvert år inden badevandssæsonens start.

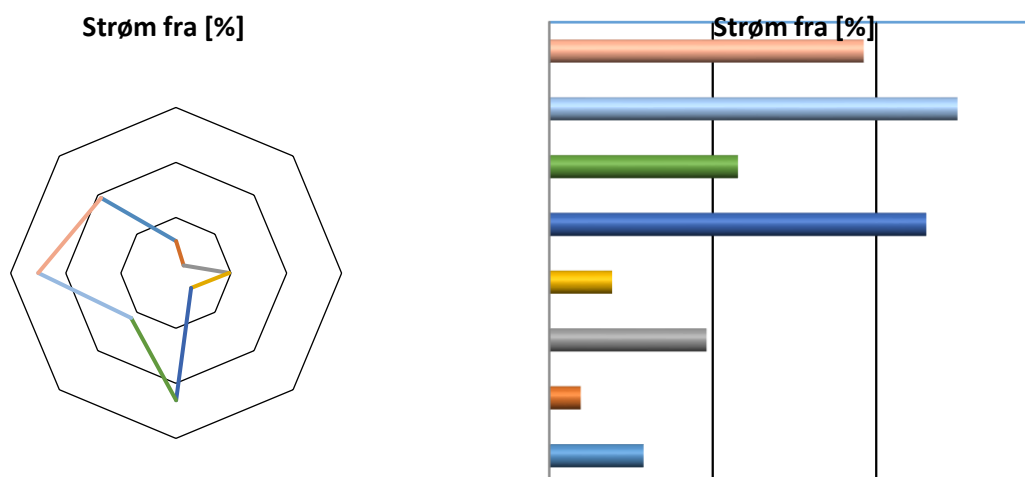
I perioden 2008-2010 er strømretningen registreret 52 gange ved stranden og den procentvise fordeling er vist.

Vandet i Venø Bugt er klassificeret som saltvand. Strømretningen ved stranden er skiftende, og kommer primært fra Vest og Syd. Strømretningen er vurderet 52 gange i perioden 2008-2010 og den procentvise fordeling af målingerne er vist på de to grafer nedenfor. De dominerende strømretninger er fra Vest og Syd. Dvs., at strømmen kommer fra Vest/syd og går mod Nord. Når der har været konstateret overskridelser ved Ejsingholm Badestrand har der dels været nedbør og strømretningen har været mellem Syd og Vest. Dvs. at strømmen er gået mod Nord, og udløb fra vandløbene til Venø Bugt er således før mod Nord.
