# Badevandsprofil

## Badevandsprofil for Lystlund Sø.

### Ansvarlig myndighed:

**Holstebro Kommune**  
**Teknik og Miljø**  
Kirkestræde 11, 7500 Holstebro  
[www.holstebro.dk](http://www.holstebro.dk)  
[Teknik.miljoe@holstebro.dk](mailto:Teknik.miljoe@holstebro.dk)  
Tlf.: 9611 7551

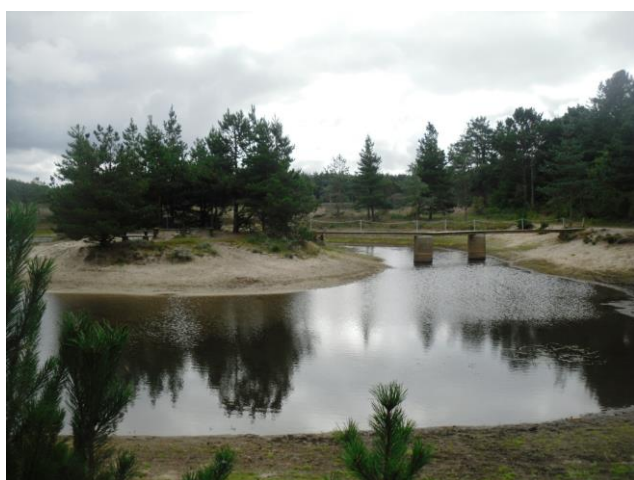
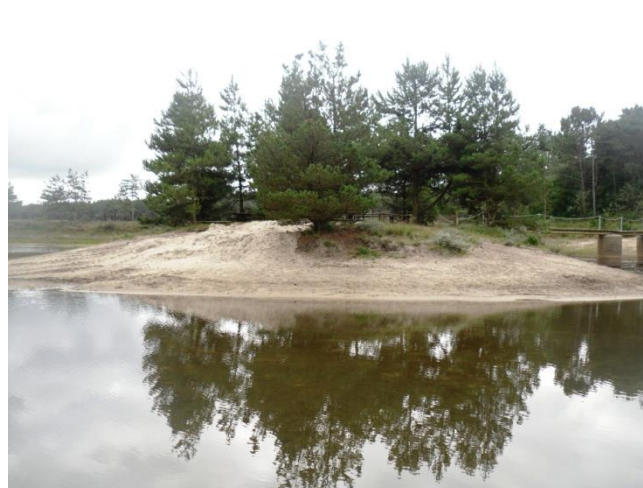
Stranden langs søbredden er 300 meter lang (søens omkreds). I midten af søen er der en lille ø, omkredsen af øen er 100 meter. Bredden af stranden er op til 5 meter og søbredden udgøres nogle steder af sand og andre steder af en blanding mellem jord, groft sand og græs. Søens nordlige bred og den lille ø i midten består af fint sand. Sedimentet i søen består af en blanding af sand og jord.
