# Badevandsprofil

## Badevandsprofil for Vester Husby Sø, Skavemosen

Badevandsprofilen er udarbejdet i badevandssæsonen 2010 og opdateret i 2019.

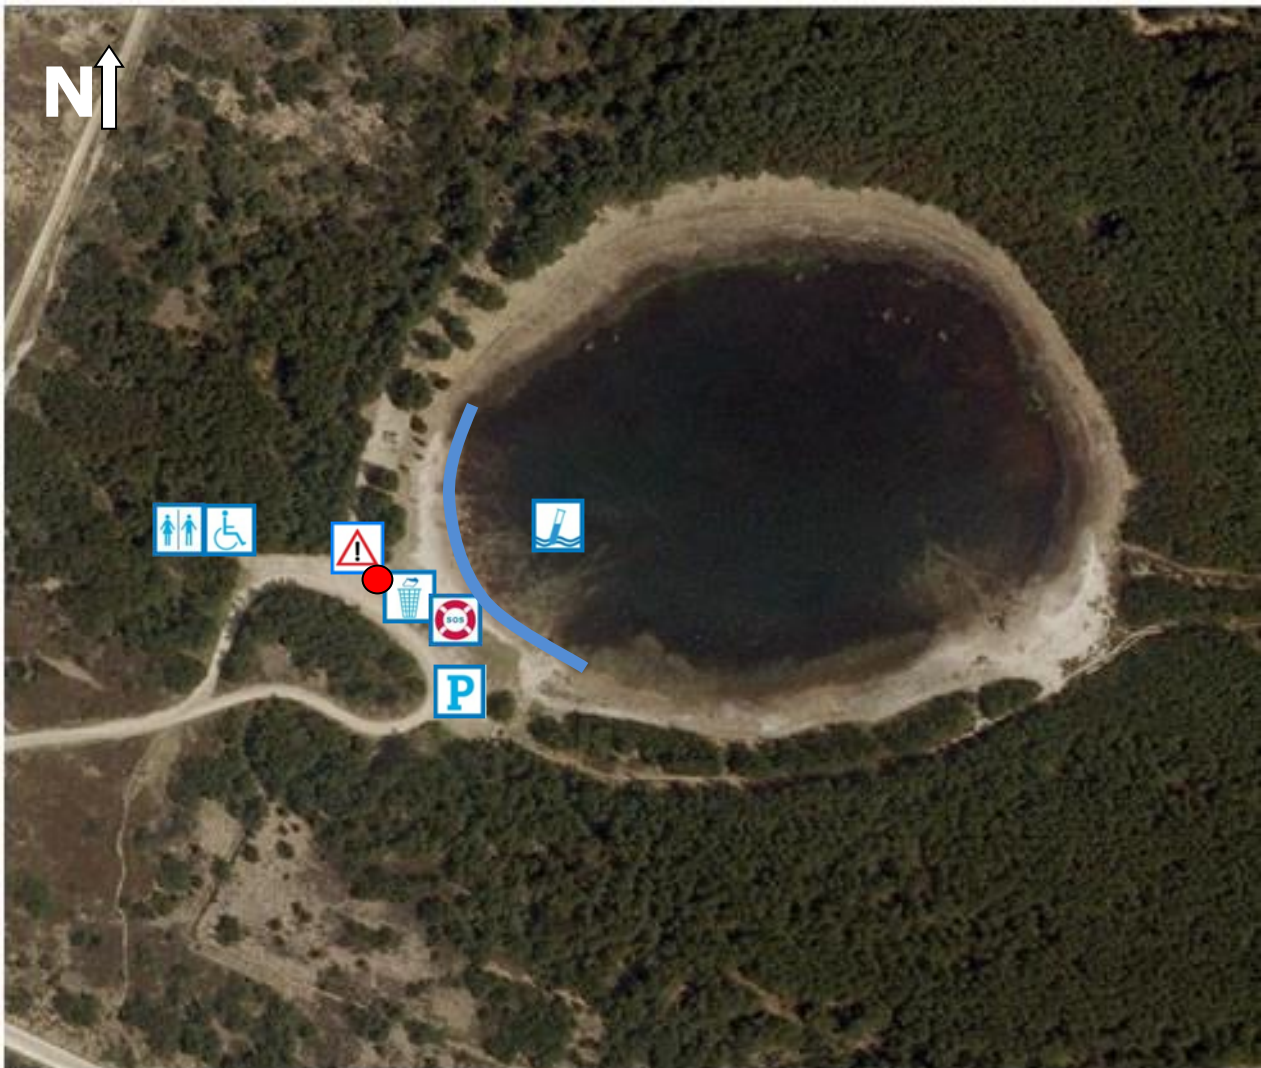
## Oversigtskort

<i>Her står du</i>	 	<i>Varsling ved forringet badevandskvalitet</i>	 	<i>Toiletfaciliteter</i>
 	<i>Skraldespand</i>	 	<i>Kontrolpunkt</i>	 	<i>Parkering</i>
 	<i>Handicapfaciliteter</i>	 	<i>Redningskrans</i>		
<i>Stranden er 65 meter lang og er markeret med en blå streg</i>

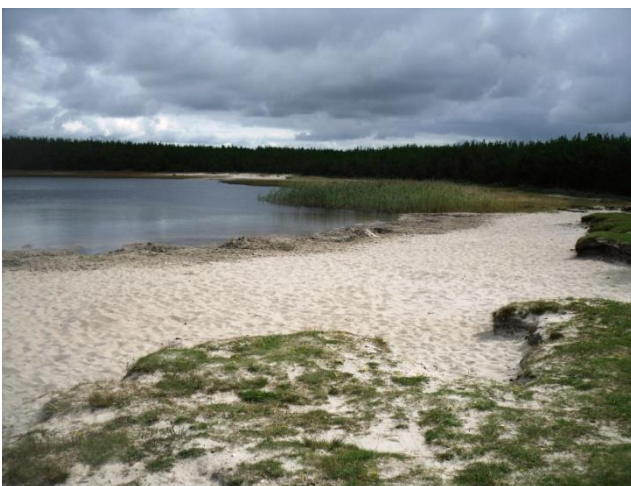
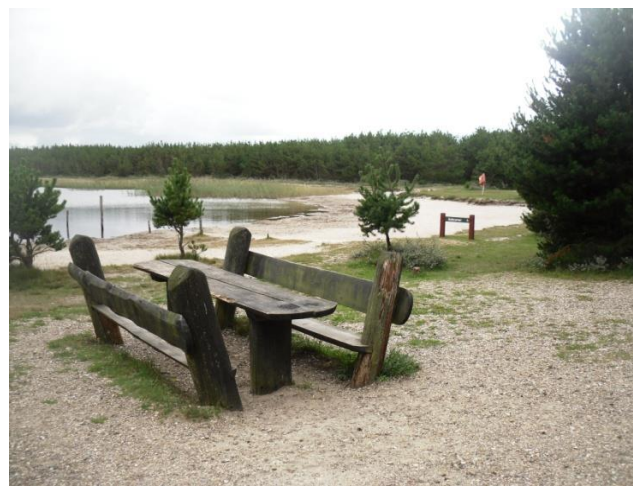
Ved parkeringspladsen er stranden 65 meter lang og 10 meter bred og består af fint sand med ganske få småsten. Strandafgrænsningen Øst for parkeringspladsen er 15-20 meter bred og 30 meter lang. Uden for strandens afgrænsninger består søbredden af en blanding mellem jord, groft sand og græs. Sedimentet i søen består af en blanding af fint sand og en smule jord.
